# Verkehrssicherheitsbeurteilung Gempen

Sabine Degener  
Bern, 2021

Technischer Bericht  
122823

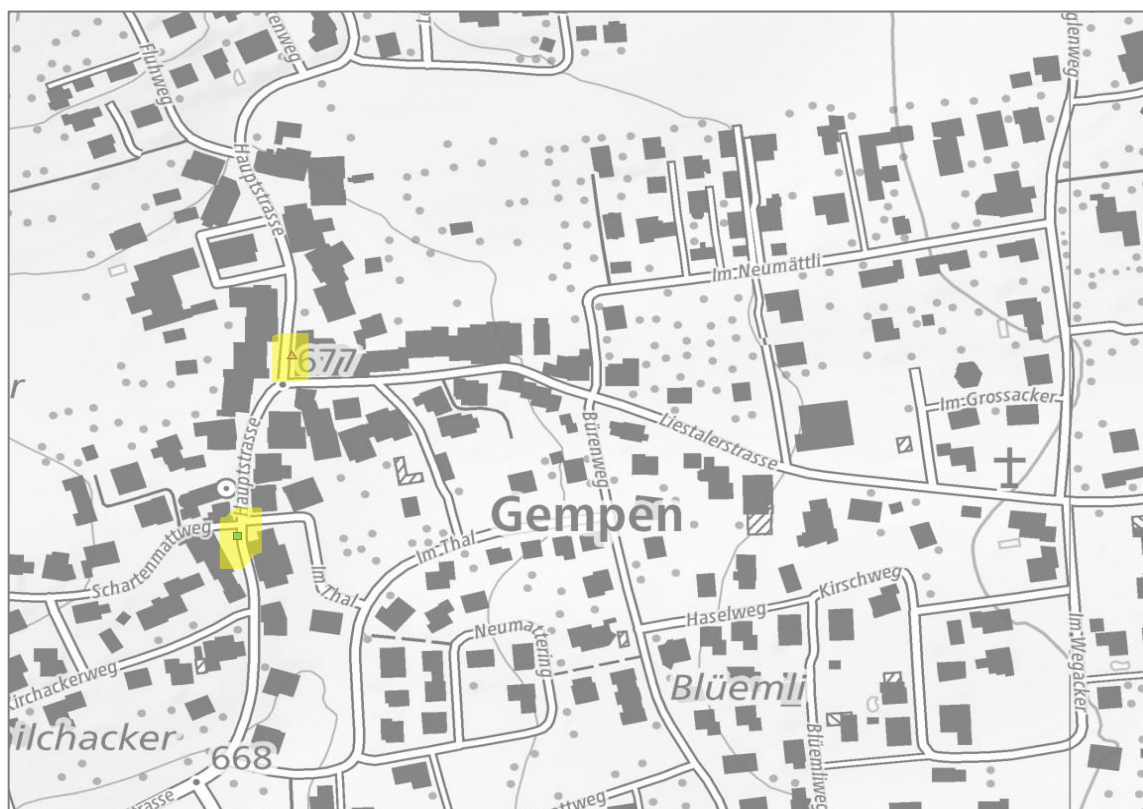
Abbildung 1:  
Unfallgeschehen 2018–2020

Die Unfallstatistik wurde mit VUGIS über den Zeitraum vom 01.01.2018 bis 31.12.2020, also drei Jahre betrachtet (Abbildung 1). In diesem Zeitraum ereigneten sich zwei Unfälle im Gemeindegebiet. Einer davon war ein Unfall mit einem schwerverletzten Kind auf dem Velo im Knotenbereich Hauptstrasse/Schartenmattweg. Der andere war ein Unfall mit Leichtverletzten im Bereich Hauptstrasse/Liestalerstrasse.

Aufgrund der Unfallhergänge kann kein massgebender Unfalltyp festgestellt werden. Auf das Unfallgeschehen wird daher im weiteren Verlauf des Berichtes nicht mehr eingegangen.

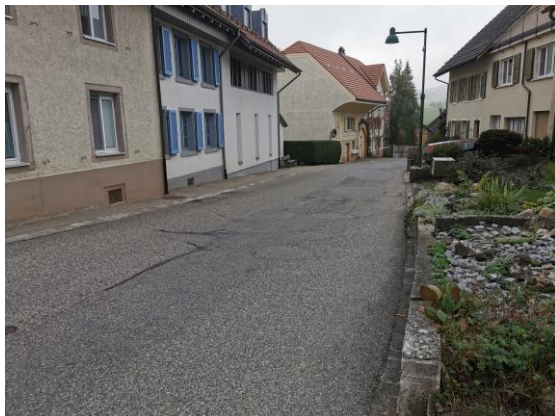
Abbildung 3:  
Situation Hauptstrasse (Gemeindehaus/Kirche)

Die Fahrbahnbreite ist im Bereich des Gemeindehauses und der Kirche sehr schmal und unterschiedlich breit (5,2 bis 5,8 m). Durch die Kurvenlage ist diese Stelle unübersichtlich (Abbildung 3).

Zudem quert an dieser Stelle ein Schulweg die Fahrbahn. Die Gemeinde hat in Absprache mit der Polizei an der besten Querungsstelle «Füessli» am Boden markiert.

Gemäss VSS-Norm 40 273 muss die Knotensichtweite bei 50 km/h mindestens 50 m betragen. Dies wird im vorliegenden Fall trotz der reduzierten Beobachtungsdistanz (1,5 m bei einem Stop-Signal) nicht erreicht. Gemäss Norm ist in solchen Fällen eine Reduzierung der Höchstgeschwindigkeit zu prüfen. Daher empfiehlt die BFU dem Kanton unter Berücksichtigung der Vorgaben nach Art. 108 SSV, diesen Bereich mit einer abweichenden Höchstgeschwindigkeit von 30 km/h zu signalisieren. Darüber hinaus ist zu prüfen, die Bushaltestelle Gempen Dorf allenfalls in diesen Bereich zu verlegen. Dies kann z. B. in Form einer Kaphaltestelle erfolgen. Diese Einengung der Fahrbahn zu Gunsten der Fussgänger kann zur Verbesserung der Verkehrssicherheit beitragen.

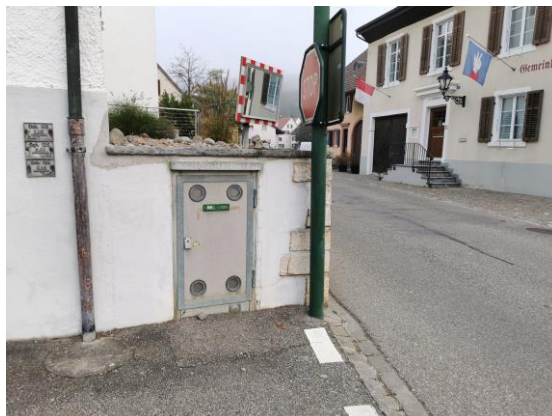
Abbildung 2:  
Schlechte Knotensichtweite

Die Knotensichtweite für die einmündenden Fahrzeuge aus dem Bereich des Parkplatzes bei der Gemeindeverwaltung bzw. aus dem Scharnmatweg ist wegen der Gebäude und der Stützmauern ungenügend (Abbildung 2). Sie beträgt bei einer Beobachtungsdistanz vom 1,5m:

- aus dem Scharnmatweg nach links 8 m und nach rechts 30 m.
- aus der Ausfahrt des Parkplatzes «Hauptstrasse» nach links 16 m und nach rechts 37 m.

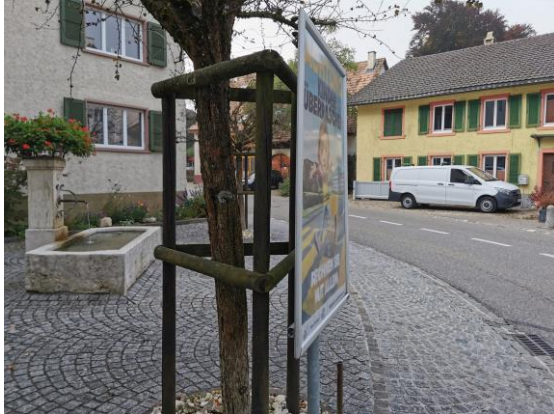
Abbildung 4:  
Sichtbehindernde Mahntafel

Bei der Querung der Hauptstrasse/Liestalstrasse in Richtung Haltestelle Gempen Dorf gibt es Sichteinschränkungen durch eine Mahntafel. Diese soll zwingend an einen Ort versetzt werden, an dem sie die Sichtverhältnisse nicht beeinträchtigt (Abbildung 4, S. 7).

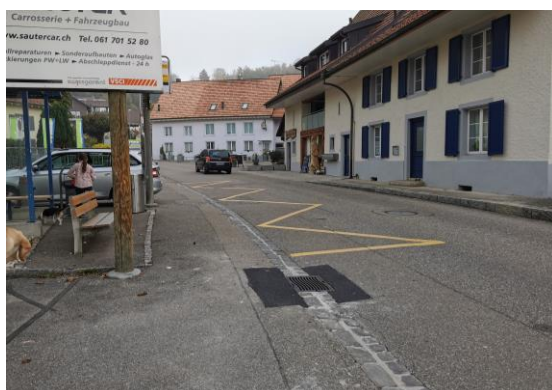
Abbildung 6:  
Bushaltestelle Gempen Dorf

Die Bushaltestelle Gempen Dorf ist als Fahrbahnhaltestelle markiert. Sie liegt direkt im Bereich von Senkrechtparkplätzen (Abbildung 6). Dadurch ist der Wartebereich für die Busbenutzer nicht abgesichert.

Die Haltestelle ist zudem nicht hindernisfrei gemäss SN 640 075 ausgebaut. Bei einem solchen Ausbau sind die dahinter liegenden Parkflächen nicht mehr nutzbar. Die Parkplätze sind für die Verkehrssicherheit der Fussgänger auch heute schon problematisch, da rückwärts auf die Strasse ausgefahren wird.

Die Gemeinde soll prüfen, ob die Haltestelle verschoben werden kann (allenfalls vor das Gemeindehaus als Kaphaltestelle, s. Kapitel 3, S. 6). Die Parkplätze sind aufzuheben oder anders zu organisieren, da sie so durch die Rückwärtsmanöver eine Gefahr für Fussgänger darstellen, insbesondere für Kinder.

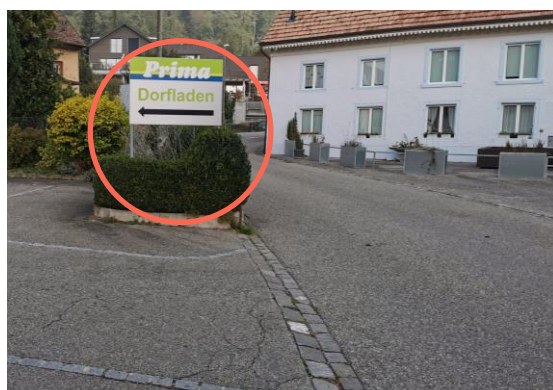
Abbildung 5:  
Sichthindernisse

Die Hecke und das Plakat kurz hinter der Haltestelle sind sichteinschränkend. Die Hecke soll gekürzt bzw. das Plakat entfernt werden (Abbildung 5).

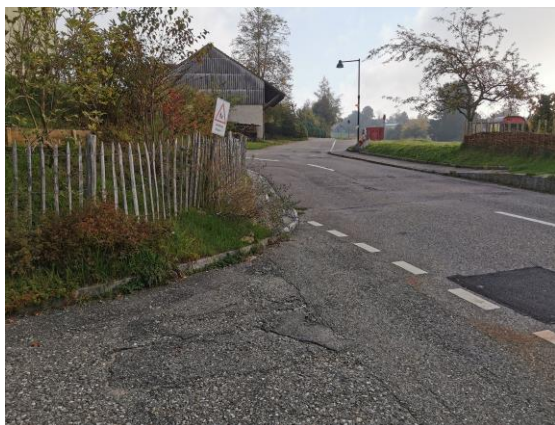
Abbildung 7:  
Knotensichtweite Gartenweg

Bedingt durch die Kurvenlage und die angrenzende Bebauung sind die Knotensichtweite aus dem Gartenweg und die Anhaltesichtweite in der Kurve der Gempenturmstrasse ungenügend (Abbildung 7 und Abbildung 8).

- Die Knotensichtweite aus dem Gartenweg nach links beträgt 21 m und nach rechts 41 m.
- Die Anhaltesichtweite beträgt von Norden herkommend max. 17 m und von Süden 27 m.

Wegen der Topografie kann die geforderte Anhaltesichtweite allerdings nicht erreicht werden. Daher ist ebenfalls eine Geschwindigkeitsreduktion in diesem Bereich auf 30 km/h zu prüfen, zumal in diesem Bereich auch Fussgänger ungeschützt entlang der Strasse gehen und die Fahrbahn queren müssen.

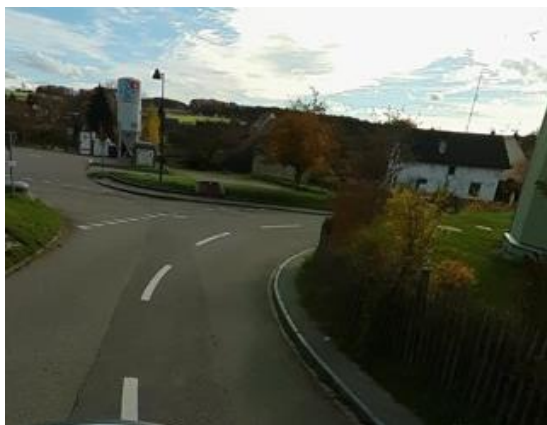
Abbildung 8:  
Anhaltesichtweite Gempenturmstrasse

Für eine Strasse, die mit 50 km/h signalisiert ist und ca. 8 % Gefälle aufweist, ist gemäss Norm SN 640 090 eine Anhaltesichtweite von 55 m notwendig.

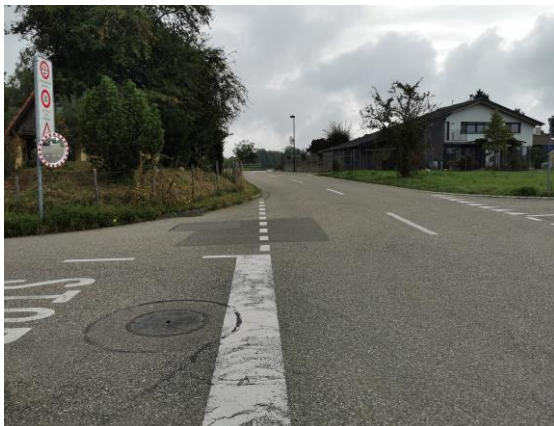
Abbildung 10:  
Sichtweite der querenden Fussgänger

Die Querungstelle Liestalerstrasse Höhe Wegacker liegt nicht weit vom Ortseingang entfernt. Bedingt durch die vorhandenen Bepflanzungen und die Kuppe am Ortseingang, ist die Anhaltesichtweite auf querende Fussgänger und die Knotensichtweite aus dem Wegacker Richtung Osten ungenügend (Abbildung 10, S. 9). Für querende Kinder sind auf der Südseite «Füessli» markiert. Die Stelle an der die «Füessli» markiert sind, ist nicht optimal, da die Kinder in den gegenüberliegenden Einmündungsbereich (Fahrbahn) gehen müssen. In diesem Einmündungsbereich auf der anderen Strassenseite ist ein Bereich abmarkiert und mit Pfosten abgesichert. Die Kinder sollen vor dem Queren in diesem Bereich warten. Auch von diesem Bereich können Fussgänger – insbesondere Kinder – die von Osten herannahenden Fahrzeuge nicht rechtzeitig erkennen (Abbildung 9, S. 9).

Die Knotensichtweite beträgt nach Osten – trotz der reduzierten Beobachtungsdistanz von 1,5 m bei einem Stop-Signal – 27 m statt der mindestens 55 m, die in der VSS-Norm 40 273 *Knoten; Sichtverhältnisse in Knoten in einer Ebene* vorgeschrieben werden. Nach Westen ist die Sichtweite ausreichend. Die Anhaltesichtweite auf die querenden Fussgänger beträgt lediglich 37 m statt 50 m bei ca. 4 % Gefälle.

Als Massnahmen kommen zum einen ein Rückschnitt der Bepflanzung und allenfalls ein Abtrag der Böschung in Frage, um die Knotensichtweite zu verbessern. Alternativ kann die Querungsstelle in Richtung Ortsausgang verlegt werden, wenn auf der Südseite der Liestalerstrasse ein Trottoir gebaut oder mindestens ein Trampelpfad errichtet würde. Zudem müssten Massnahmen zur Geschwindigkeitsreduktion am Ortseingang umgesetzt werden (s. Kap.6).

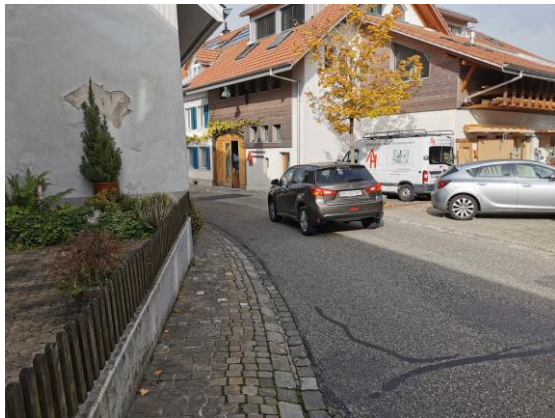
Abbildung 11:  
Engstelle bei der Schreinerei Hettich

Die Ortsdurchfahrt bei der Schreinerei Hettich befindet sich in einer Kurve. Sie ist bedingt durch die historischen Gebäude mit ca. 3,5 m sehr schmal (Abbildung 11).

Die Fussgänger müssen in diesem Bereich auf der Fahrbahn gehen. Sie werden, wenn sie von Osten auf der linken Seite kommen, sehr spät gesehen. Die Fahrzeuge, die aus dem Grundstück der Schreinerei ausfahren, haben ebenfalls schlechte Sichtweiten auf die auf der Liestalerstrasse fahrenden Fahrzeuge (nach links 23,5 m und nach rechts 26 m). Da bedingt durch die Gebäude in diesem Bereich keine zusätzlichen Breiten generiert werden können, ist ebenfalls eine Reduktion der Geschwindigkeit auf 30 km/h eine wirksame Massnahme, um die Verkehrssicherheit zu erhöhen. Davon würden alle Verkehrsteilnehmer insbesondere Fussgänger profitieren.
